ЦЕРКОВЬ ПРЕОБРАЖЕНИЯ КИРИЛЛО-БЕЛОЗЕРСКОГО МОНАСТЫРЯ. ИССЛЕДОВАНИЯ. ПРЕДЛОЖЕНИЯ ПО РЕСТАВРАЦИИ¹

III. Пояснительная записка ко 2-му варианту эскизного проекта реставрации памятника архитектуры XVI века — церкви Преображения в Кирилло-Белозерском монастыре²⁹

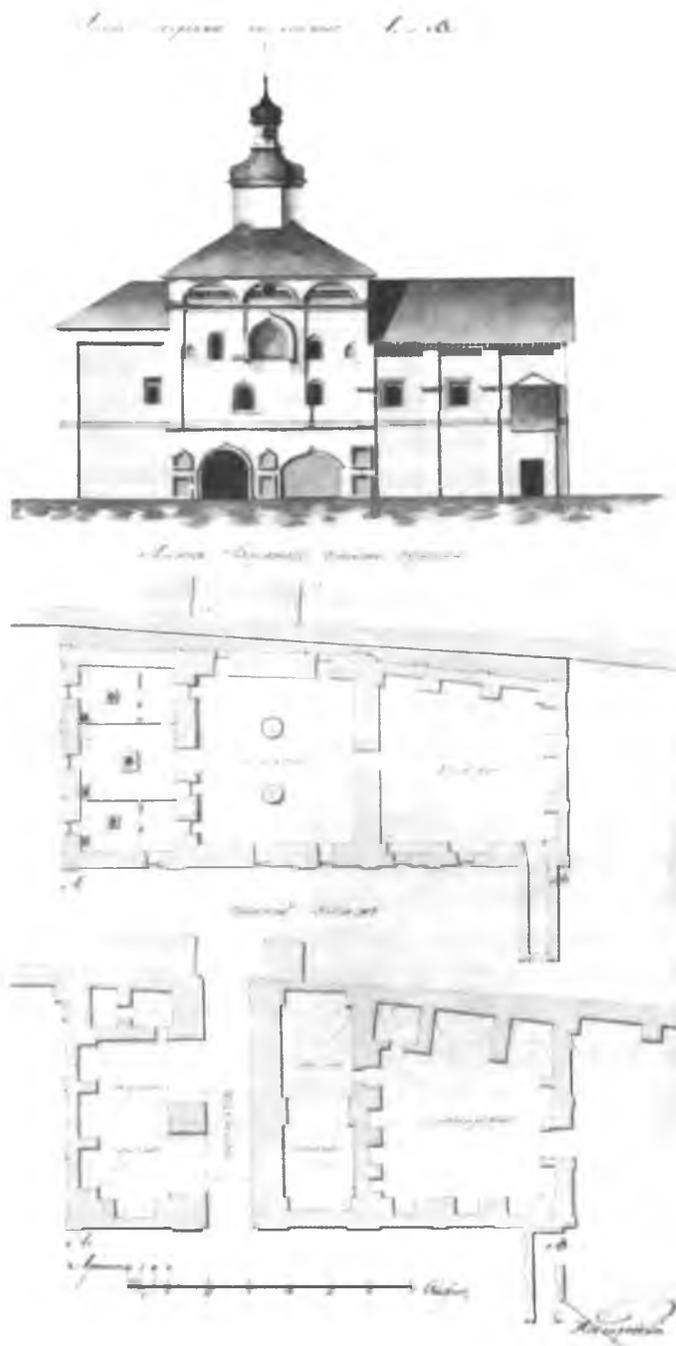
Церковь Преображения.

Северный фасад и
поэтажные планы.

Чертеж из Атласа
М. П. П. 1831 г.

Данные о церкви за первую половину и середину XIX в. очень отрывочны. Так, в 1806 г. она вместе с другими монастырскими постройками была побелена¹⁷. К этому периоду относятся два профессионально выполненных изображения здания. Одно из них — чертеж М. М. Пправе, представляющий план и северный фасад церкви с граненым деревянным барабаном и двухъярусной главой¹⁸. Второй из них — рисунок Н. Мартынова середины XIX в.¹⁹ — вызывает недоумение, поскольку церковь показана на нем без кровли и без главы, хотя никаких письменных известий о пожарах или утрате завершения для этого времени нет.

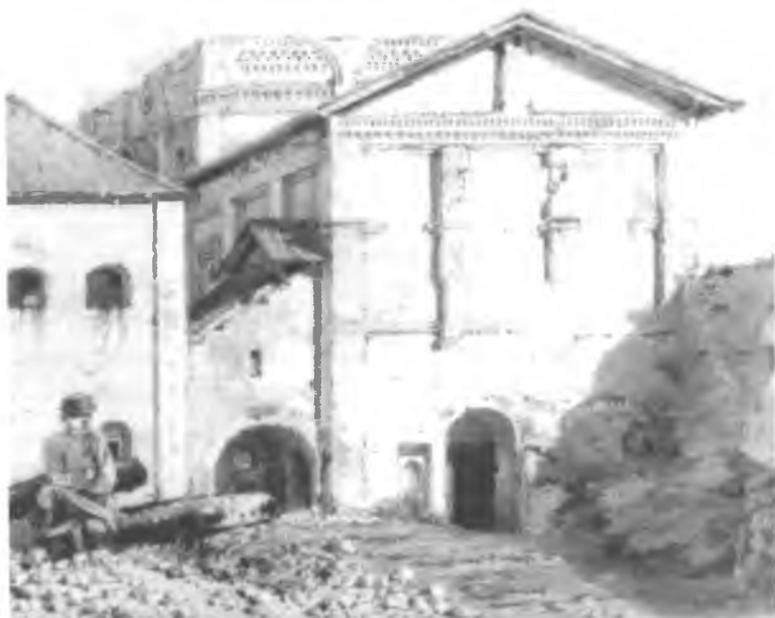
Вид церкви
Преображения
с северо-запада.
Фрагмент рисунка
Н. Мартынова.
Середина XIX в.

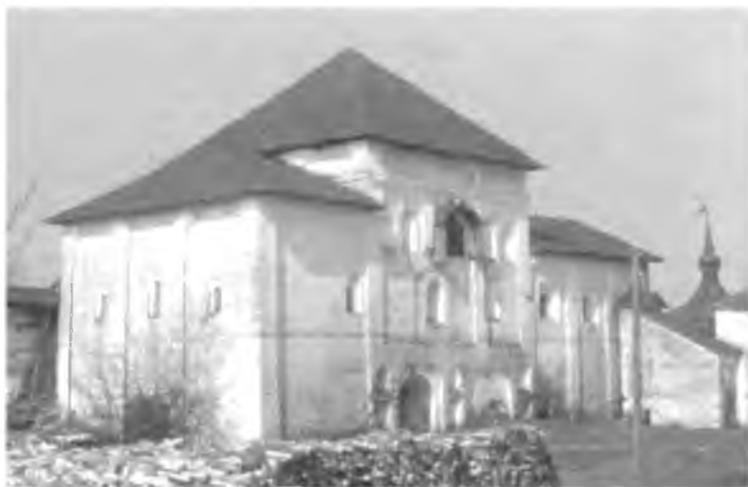
*Церковь
Преображения
до реставрации*

Здание сложено из кирпича размером $7,5-8 \times 14,5-15 \times 30-31, 32$ см. Поставленное на подклете, оно состоит из церкви, алтаря и большой квадратной в плане паперты, перекрытой сомкнутым сводом с распалубками. Церковь двустолпная, с круглыми столбами, перекрыта тремя коробовыми сводами, опирающимися на подпружные арки. Алтарь представляет внутри общее прямоугольное в плане помещение, разделенное на три части переброшенными с восточной стены на западную арками, на которые опираются коробовые своды. Под церковью были устроены два прохода из монастыря к озеру, больший из которых заложен. Под папертью — большая палата,

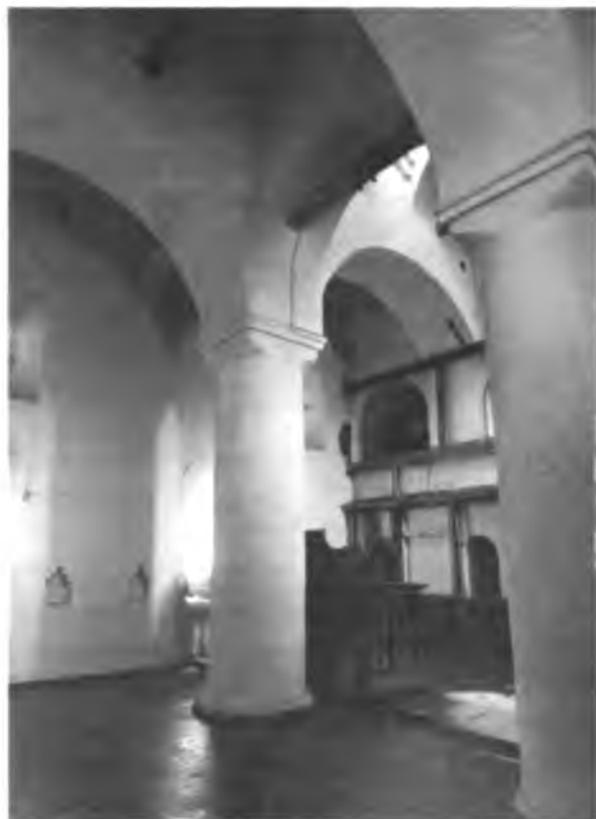
*Церковь Преображения.
Интерьер храма*

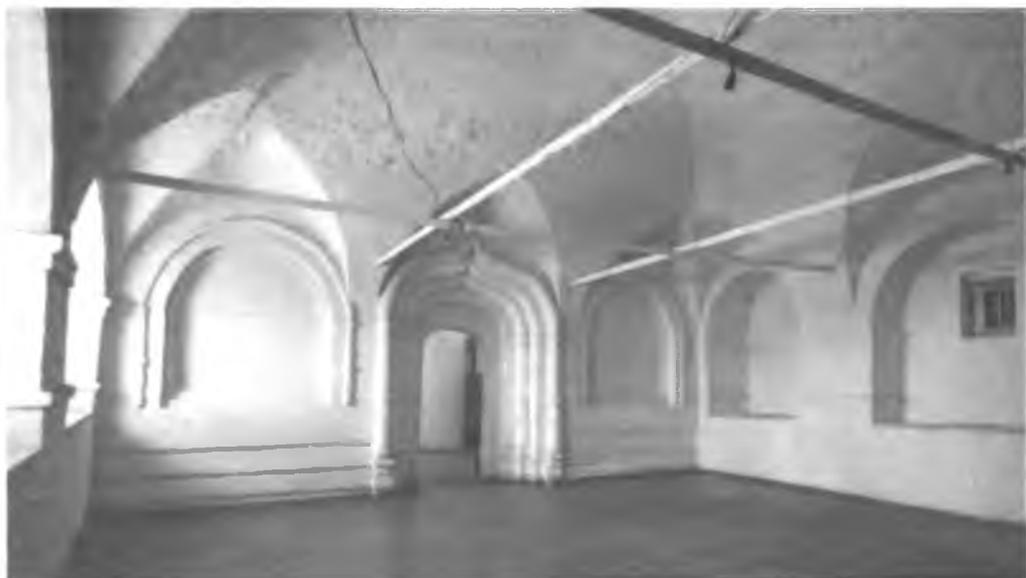
*Церковь Преображения.
Интерьер западной паперти*

2. Предлагается сохранить закладку окон паперти, вызванную повышением примыкавшей к ее южному фасаду кровли над ходовой частью крепостной стены. В закладке двух проемов северного фасада в XVII в. были устроены окна с наличниками, представляющими определенный художественный интерес. Гладкую закладку проемов западного фасада также, видимо, нецелесообразно разбирать, так как это нарушит единство восприятия интерьера паперти.

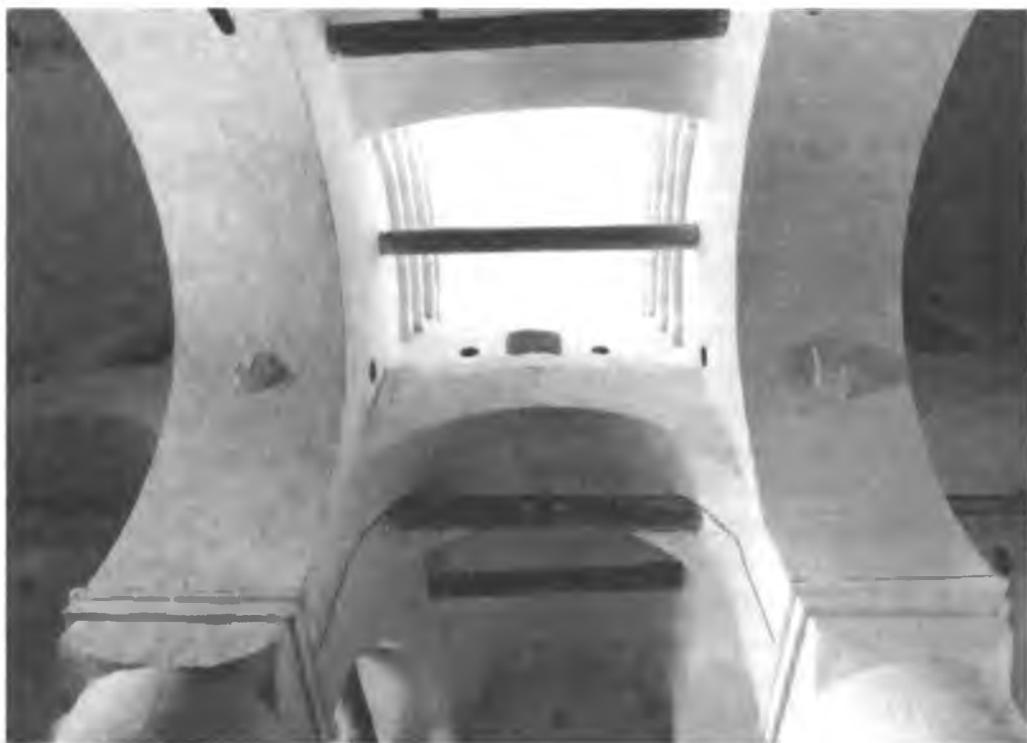
Церковь Преображения.

Основание центрального барабана после удаления позднего свода

от мусора обнаруженные еще Даниловым фрагменты двух верхних ярусов кокошников и кладки основания трех барабанов. Наш предшественник утверждал, что большой барабан был первоначально глухим и стоял непосредственно на своде, так как «строители не сумели, очевидно, перейти от квадратного отверстия на круглое при помощи парусов». Однако при повторном обследовании остатков центрального барабана установлено, что он имеет паруса, выложенные горизонтальной кладкой с подтеской внутренних поверхностей. Переход к подкупольному квадрату с южной и северной сторон осуществлен посредством системы ступенчато повышающихся арок. Стены барабана внутри и паруса побелены. Все это позволяет утверждать, что барабан изначально был световым и участок свода под ним является позднейшим (контуры этого участка вполне различимы при взгляде на своды снизу)²⁸. Основания малых

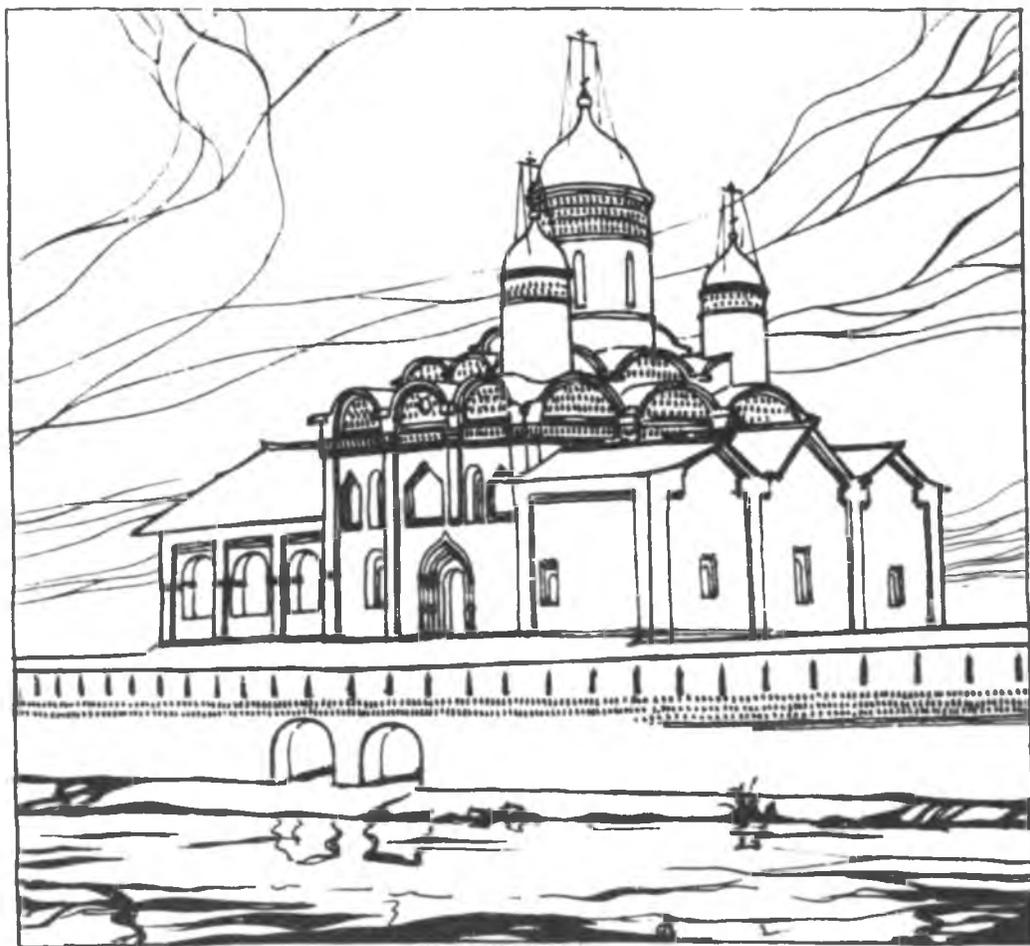
*Церковь Преображения. Вид с Северского озера.
Реконструкция С. С. Подъяпольского.*

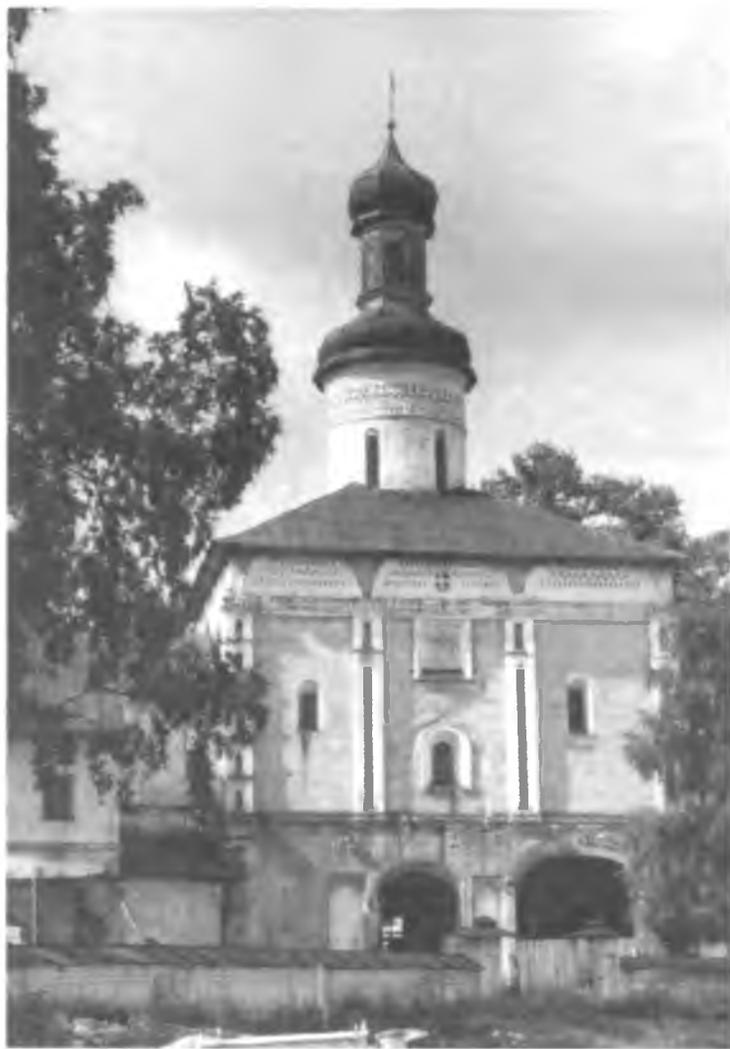
*Церковь
Иоанна Лествичника
Кирилло-Белозерского
монастыря.
Северный фасад*

Композиция Преображенской церкви не является для монастыря исключением. Ту же композиционную схему имеет также надвратная, построенная несколько ранее, церковь Иоанна Лествичника в том же монастыре. Декор фасадов церкви Преображения настолько точно воспроизводит декорацию этого храма, что мы, без сомнения, имеем дело с сознательным копированием форм готового «образца». Это в значительной степени облегчает задачу восстановления утраченных элементов памятника.

Таким аналогом, в первую очередь, может служить церковь Иоанна Лествичника, бывшая «образцом» для рассматриваемого памятника. Поэтому по пропорциям и по характеру декора подлежащий восстановлению большой барабан воспроизводит барабан этой церкви. Сопоставление сохранившихся трехглавых храмов XV—XVI вв. (Благовещенский собор в Москве, Покровский и Ризположенский соборы в Суздале) показывает, что у всех этих памятников декор малых барабанов повторяет убранство большого в несколько упрощенном варианте, а пропорции их носят характер большей вытянутости.

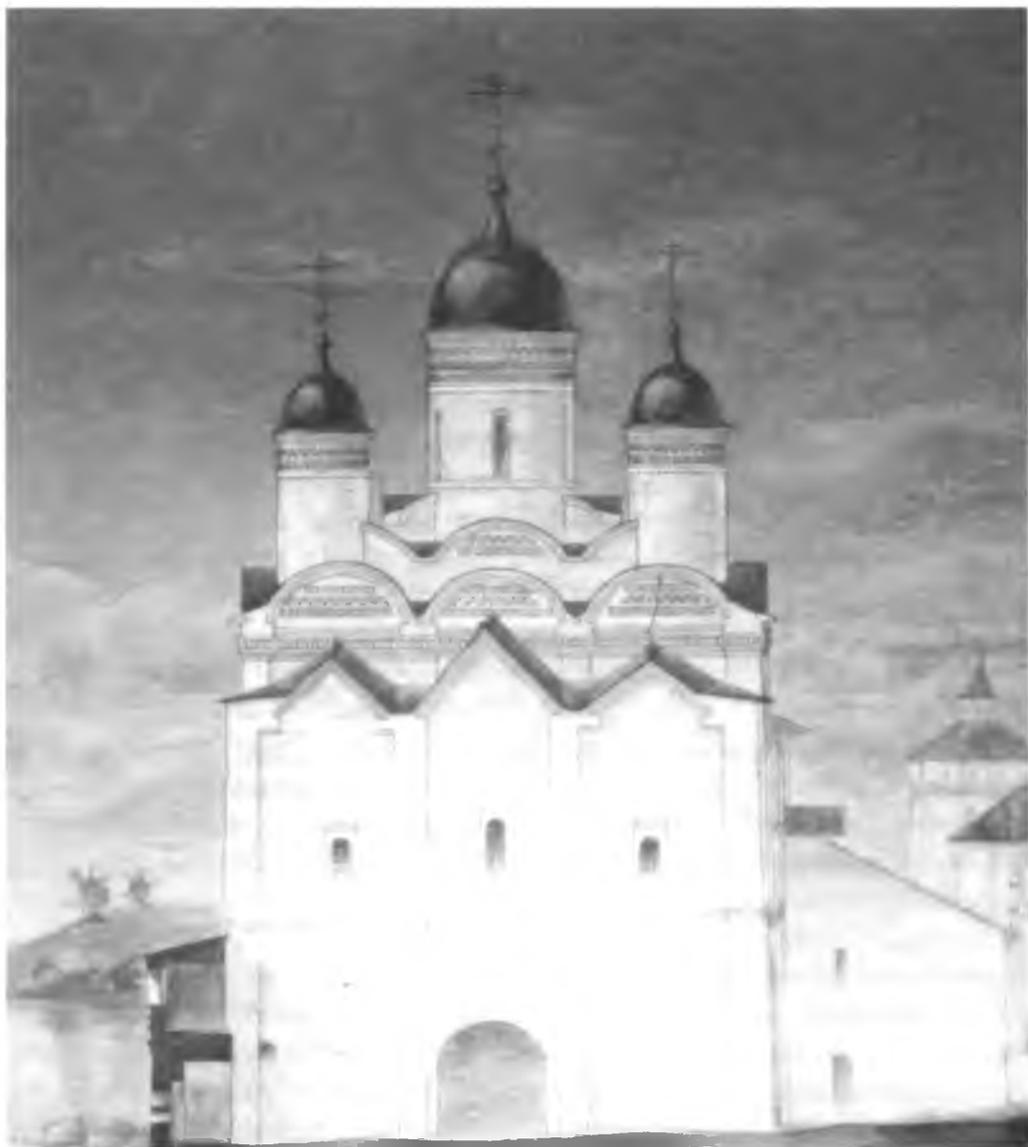
*Церковь Преображения. Восточный фасад.
Первый вариант эскизного проекта реставрации.
Автор С. С. Подъяпольский*

кокошников очень своеобразна и создает интересный силуэт. Значительная роль памятника в архитектурном ансамбле монастыря заставляет, как было сказано, придавать большое значение его восстановлению. Поэтому в проекте реставрации дана реконструкция барабанов и глав, сделанная на основании близких памятнику аналогов.

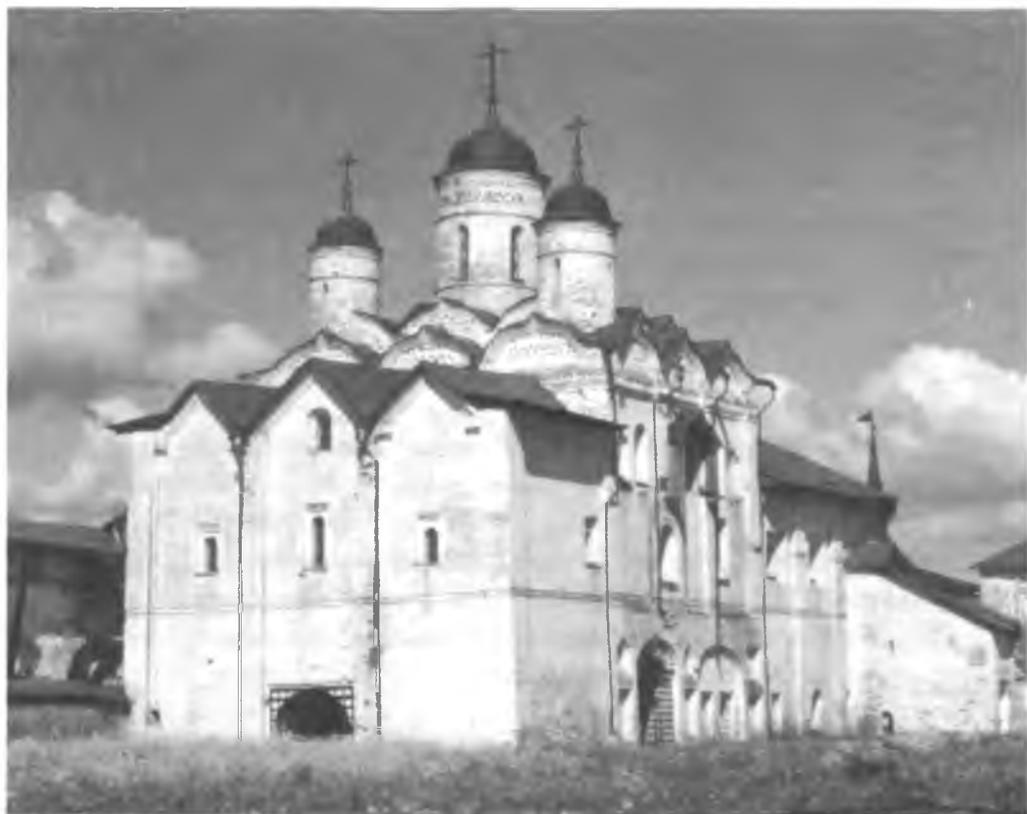
Церковь Преображения по завершении восстановительных работ
